# **DENKMALGERECHTE INSTANDSETZUNG EINES BAUDENKMALS**

**AM BEISPIEL HOLZMARKT 20 IN MONSCHAU**

**Lions Club Monschau, 17.11.2022**

**Sandra Stuppi-Bartsch, Dipl.-Ing. Architektin AKNW**

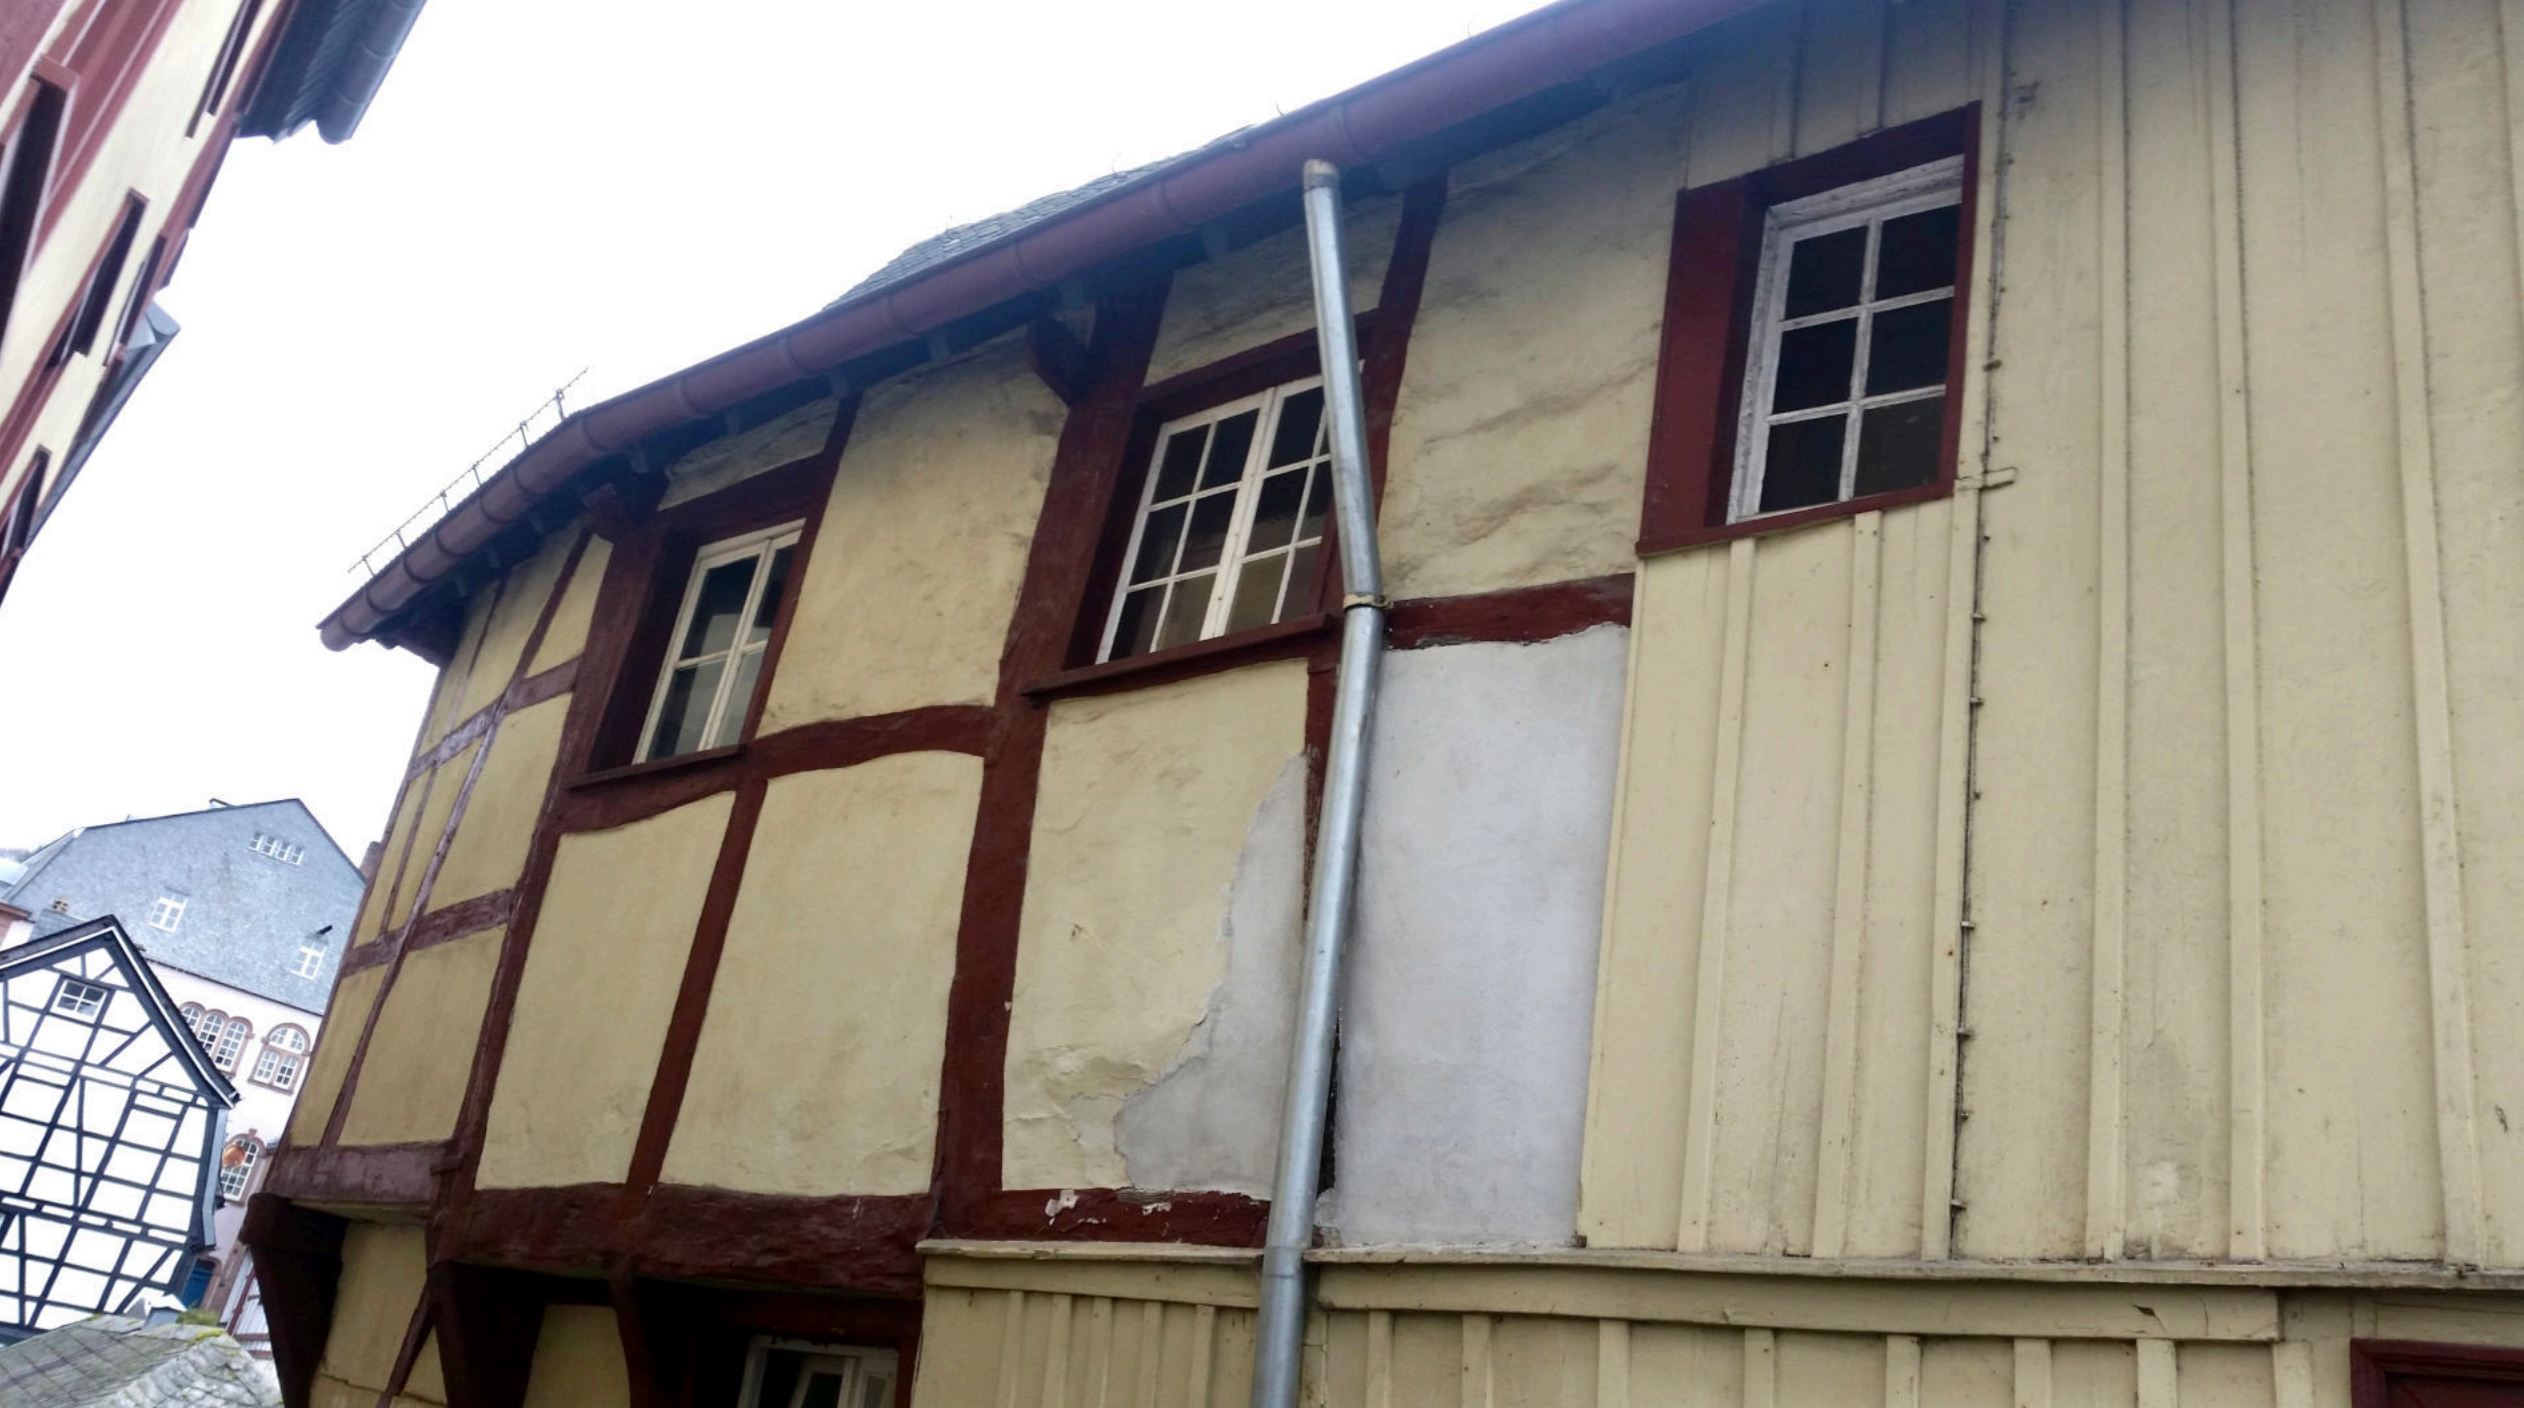
## SCHÄDEN AN DER ÄUSSEREN HÜLLE:

- ➔ Schieferdachflächen marode und undicht
- ➔ Putzabplatzungen am Sichtfachwerk, verursacht durch absperrende Putze und Farbschichten
- ➔ die für Monschau typische Holzverbretterung marode
- ➔ Holzeckstützen verfault durch langen Feuchteintritt
- ➔ Historische Holz-Sprossenfenster mit Einfachverglasung verwittert, Fensterrahmen teilweise ausgebrochen
- ➔ Fensterflügel verzogen und nicht mehr gangbar

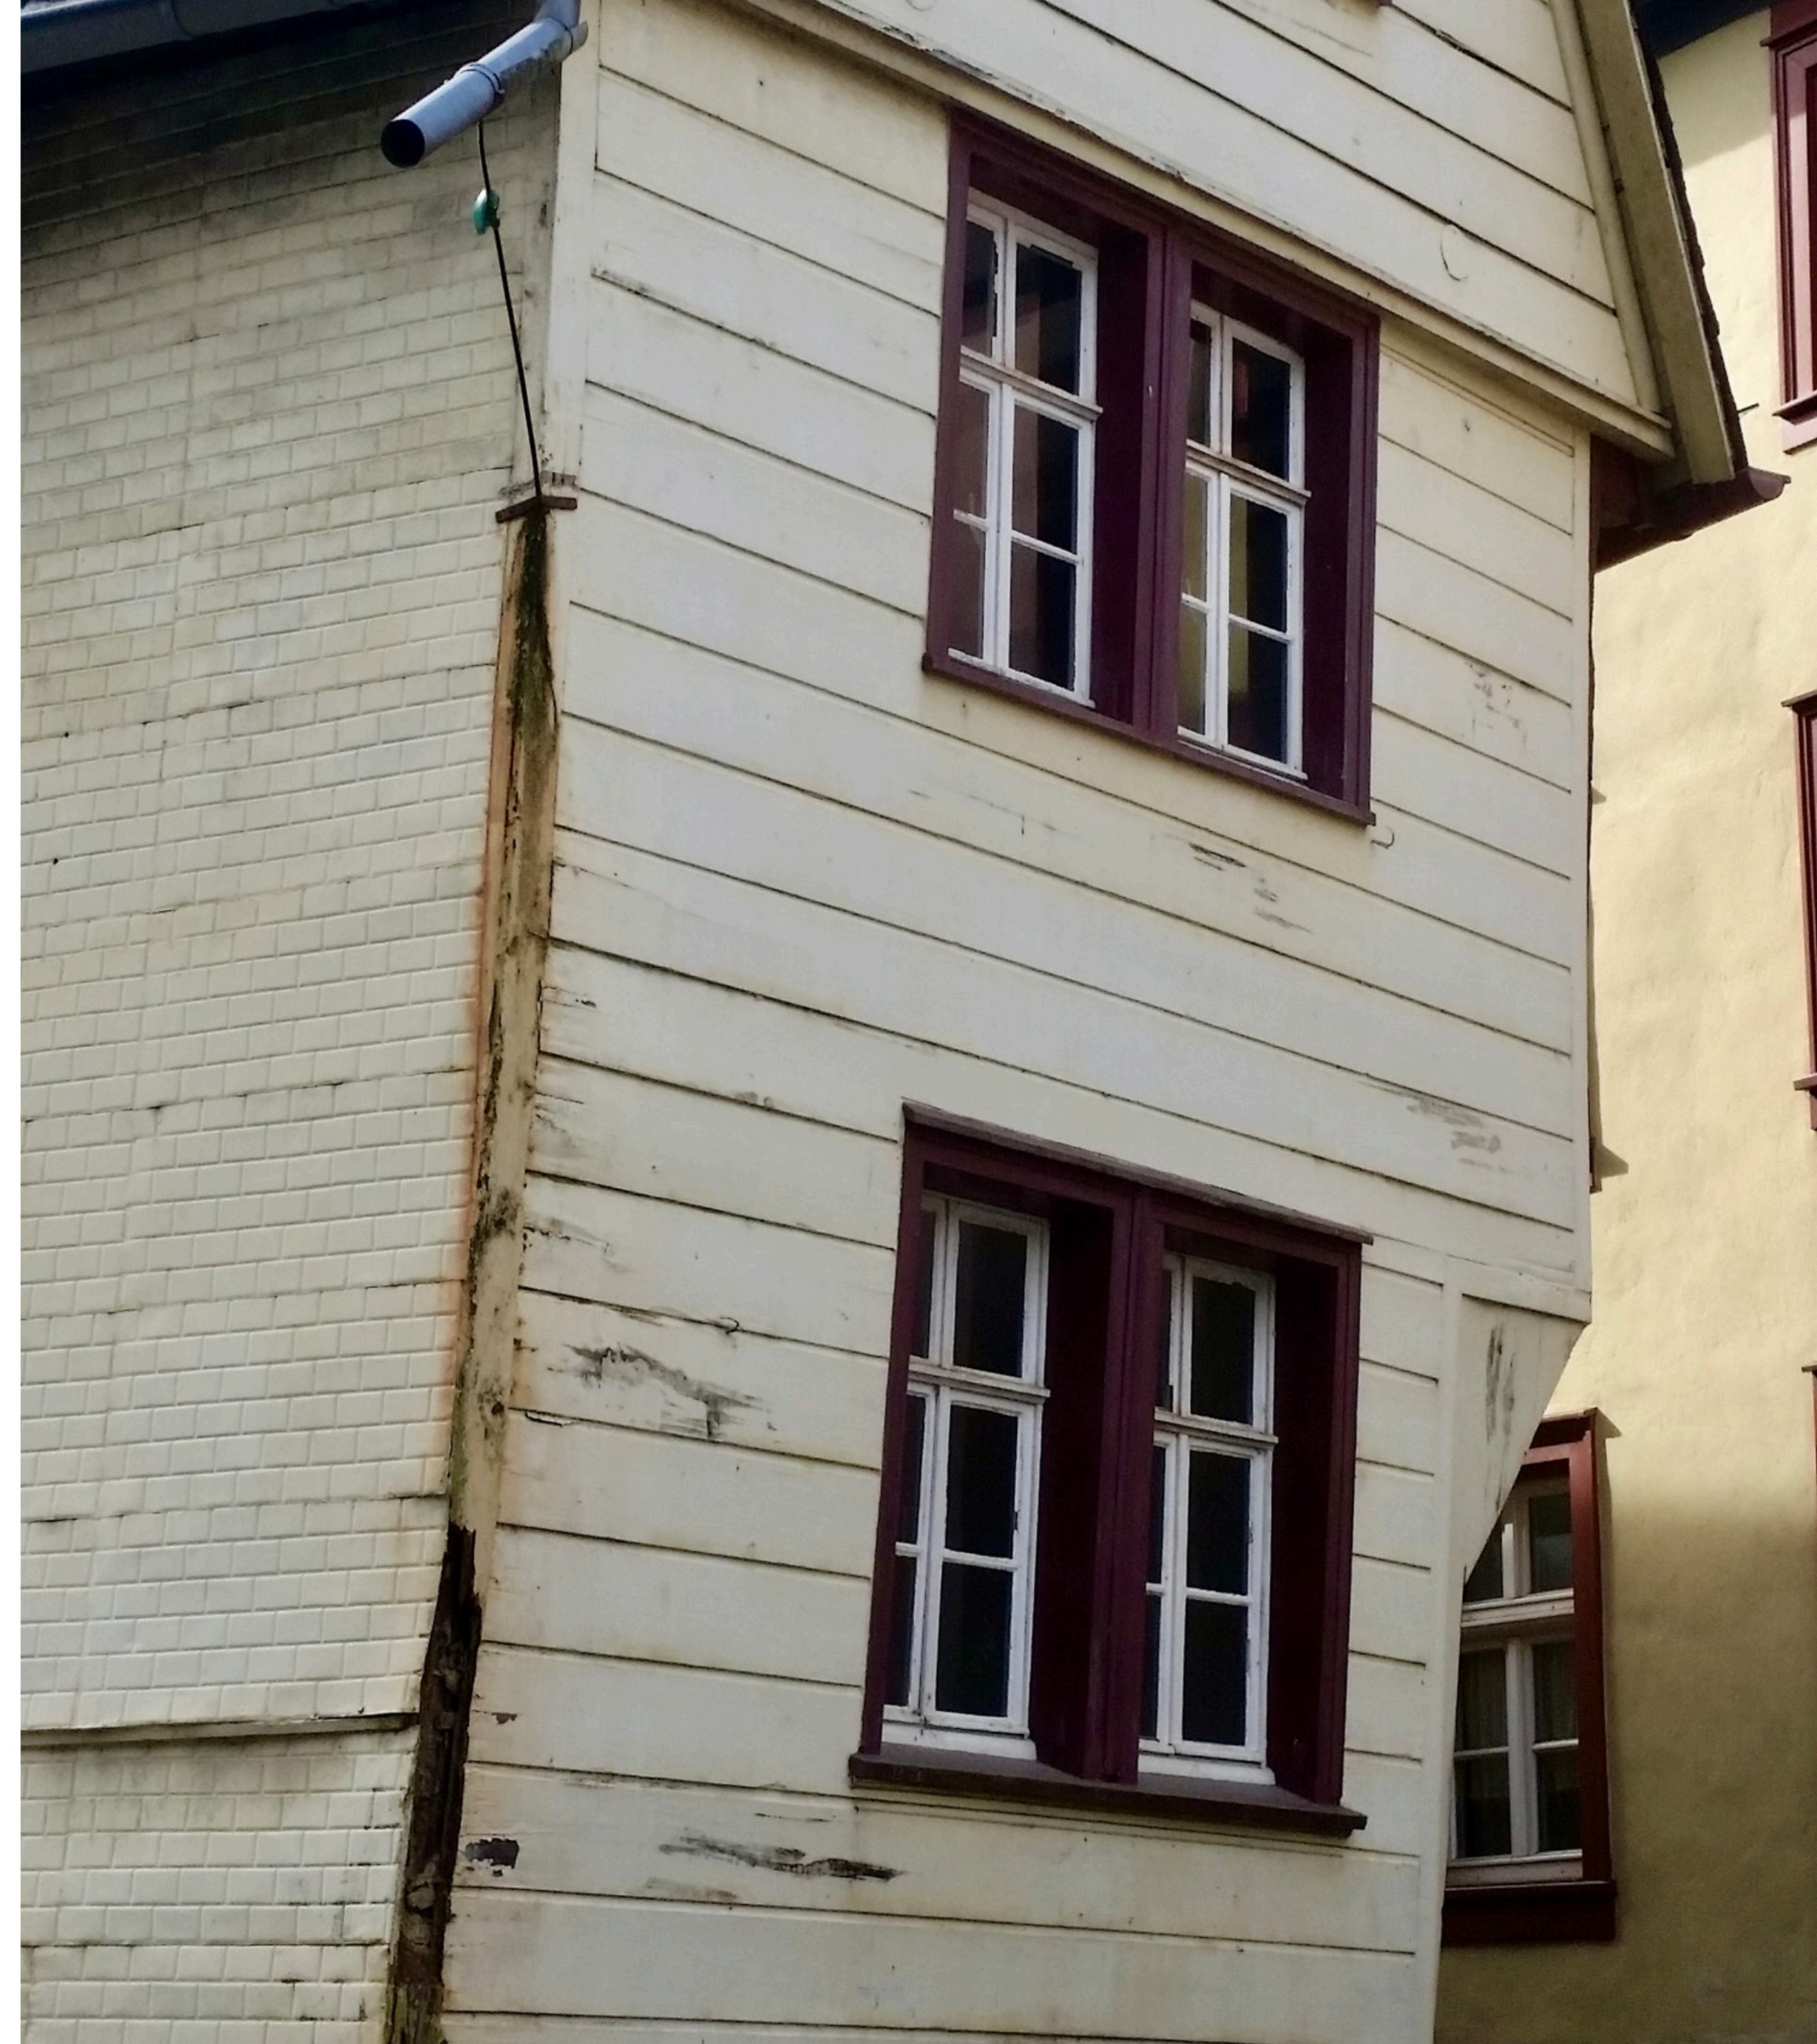
# SCHÄDEN INNEN:

- ➔ Ungedämmte, teils mit Spanplatten verkleidete Außenwände, dahinter Kondensatbildung
- ➔ Schimmelbildung an Wandpartien aufgrund längeren Leerstandes und entsprechend ungeheizter Räume
- ➔ Teilw. fehlende Auflager der Deckenbalken durch Verformung des Fachwerkgefüges
- ➔ Feulnispartien am Dachtragwerk durch langen Feuchteintritt durch die undichte Dachhaut
- ➔ Stark versotteter Bruchsteinkamin
